O presente Laudo Técnico foi solicitado pela CAIXA ECÔNOMICA FEDERAL para entrega final da obra de convênio, sendo que a construção está localizada na Avenida das Flores, s/n, centro — Lote 11/23-A-1B subdivisão Lote 11/23-A-1, cujo objetivo é atestar que foram executados todos os itens de acessibilidade na edificação.

Descrição da obra: execução de um galpão agroindustrial

ANEXO I – DECLARAÇÃO DE ACESSIBILIDADE E CONFORMIDADE

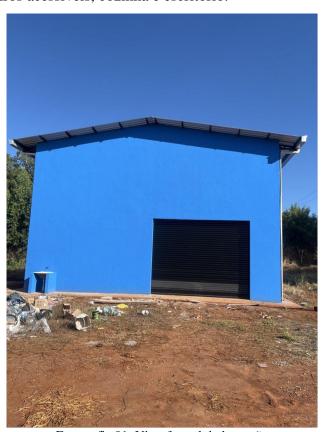
O gapão agroindustrial, possui uma área construída de 250,00m², composta por pátio do galpão, dois banheiros acessíveis, cozinha e escritório.

Fotografia 01: Vista frontal do barração Fonte: captura própria
